## 1 点検の目的等

県内には、今回の災害箇所と類似した地質が広く分布しており、**土砂災害の未然防止**および**住民の防災意識の向上**を目的に、県と市町村、住民、警察・消防等の関係機関が連携し、例年土砂災害防止月間（6月）に実施している点検を前倒しして3月中旬から5月中旬までに実施しました。

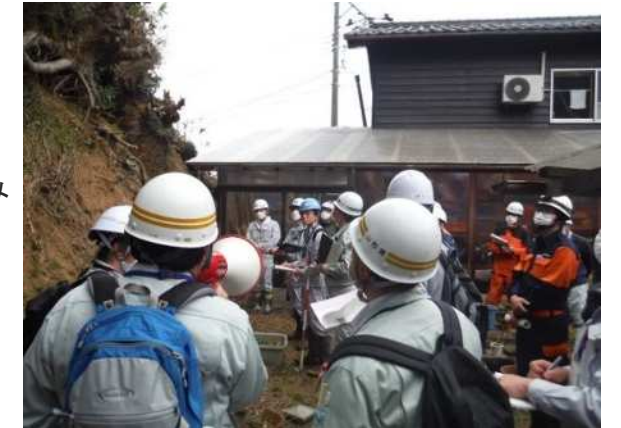
点検実施状況
