# ■事故危険区間対策事業 事業行程表

## H23年度 事故危険区間対策箇所一覧

# H24年度 事故危険区間対策 予算要望箇所一覧

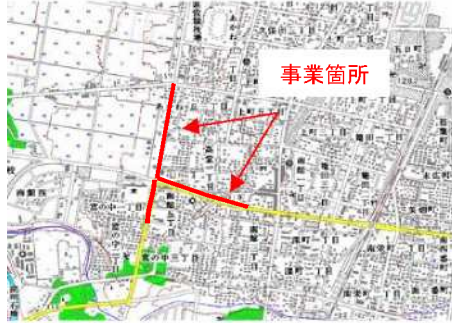
南館交差点～(主)山形白鷹線

H17～H20 82件  
(うち死亡事故0件)

交差点以外の右折車に起因する事故が多発しているため、右折抑制を目的としたラバーポールや樹脂ブロックを設置し、事故軽減につなげる。

・中央線上にラバーポール、樹脂ブロック設置(右折抑制)

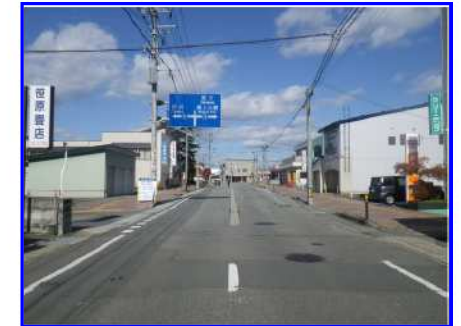
①着工前

追突事故や交差点内の事故が多いため、交差点を狭く見せて右左折時の速度を抑制し、横断歩道部のカラー化や路面標示による注意喚起で事故軽減につなげる。

- ・区画線工(ドットライン、追突注意、右折誘導線)
- ・カラー舗装(横断歩道部)

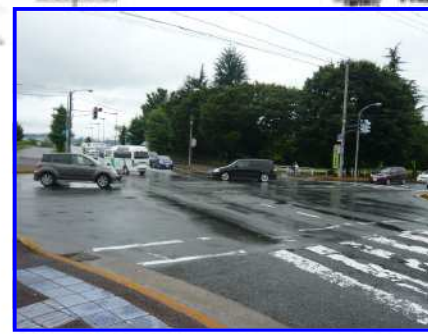
①着工前

交通量が多く、また交差する市道が多いことから追突事故や出会い頭の事故が多くなっている。このため市道交差点をカラー化して強調したり、横断歩道やその前後をカラー化と路面標示で強調することで事故軽減につなげる。

- ・区画線工(ドットライン、追突注意)
- ・カラー舗装(交差点手前、横断歩道部、市道横断部)

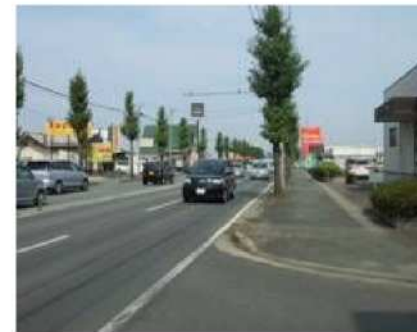
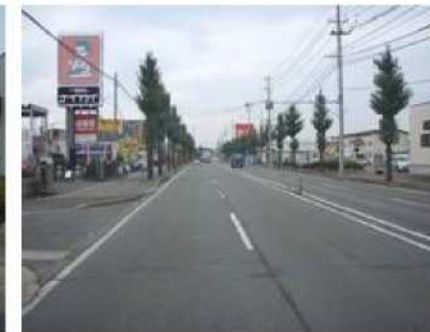
現況写真

西回りバイパスの課題の検討。  
(街路樹を伐採し、車道幅員と歩行空間を確保できないか検討中)

・街路樹を伐採し、車道幅員をW=13.0mからW=14.0mへ拡幅。

・歩道幅員をW=3.5mからW=3.0mへ減少させ、歩行者の通行幅をW=2.5mからW=3.0mへ広げる。

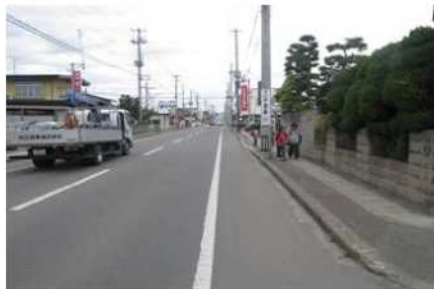
現況写真

- ・当該路線は、追突・出会い頭・横断中の事故が多い。
- ・狭い歩道に電柱が立ち並んでおり、民家の出入り部において段差があるため歩きにくい歩道となっている。特に、冬期間は歩道除雪が出来ず歩行者は車道を通行している。

- ・車道を通行・横断する歩行者が、車の通行を妨げ事故の一因となっていると考えられるため、歩道内の電柱を移転し歩道を拡幅するとともに歩道の段差も解消する。
- ・追突注意等の注意喚起も検討する。
