# 山形県 シェッド、シェルター、大型カルバート 修繕計画

令和6年3月

山形県 県土整備部 道路保全課

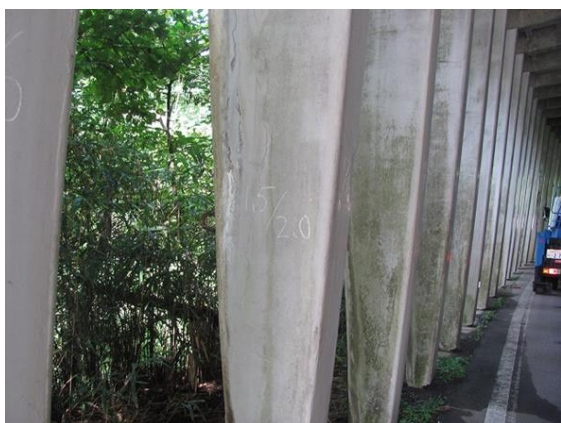
写真 2-1 シェッド柱 ひびわれ、遊離石灰

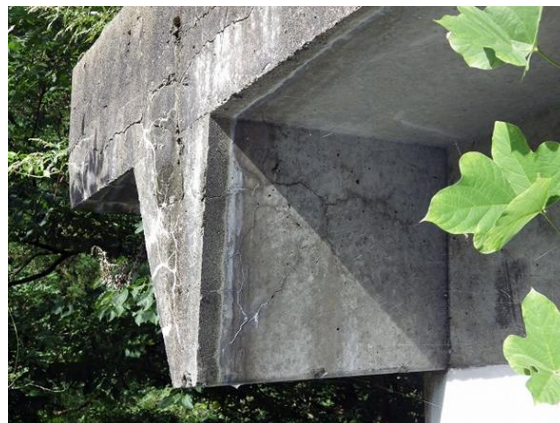
写真 2-2 シェッド横梁 ひびわれ、遊離石灰

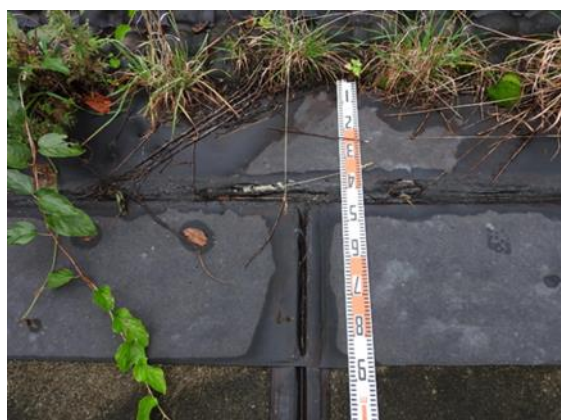
写真 2-3 シェッド頂版 防水シートの劣化

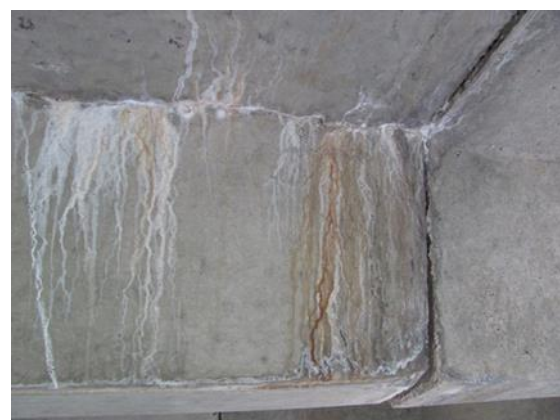
写真 2-4 シェッド横梁 遊離石灰

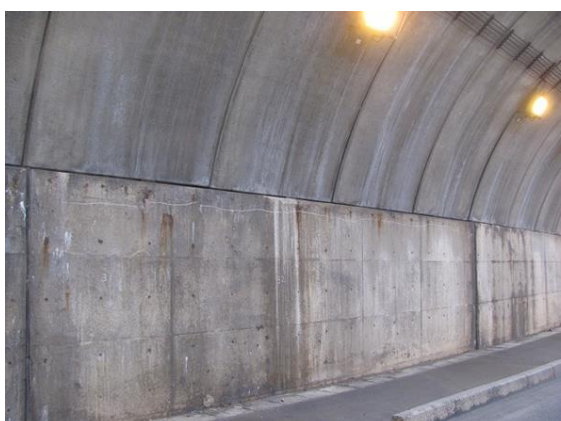
写真 2-5 シェルター山側受台ひびわれ、錆汁

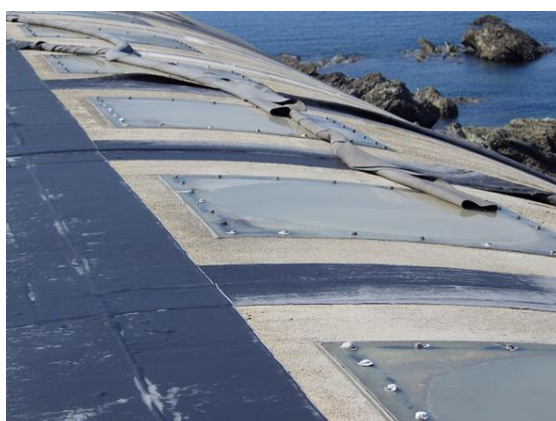
写真 2-6 シェルター外面 シール材の剥離

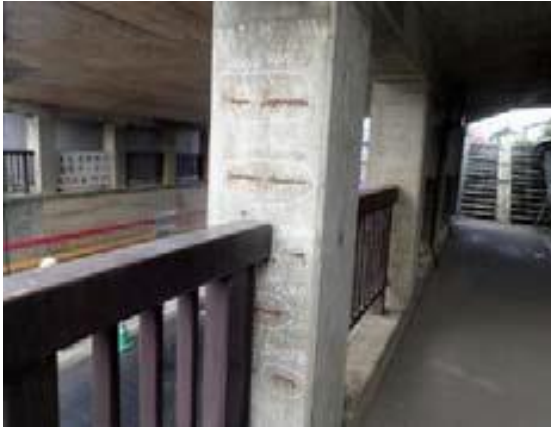
写真 2-7 大型カルバート側壁 剥離、鉄筋露出

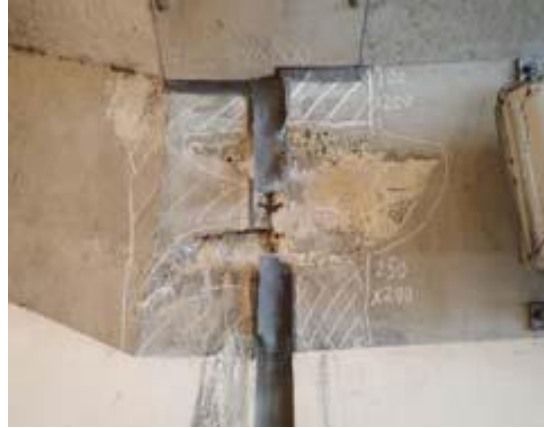
写真 2-8 大型カルバート頂版 剥離・鉄筋露出・うき

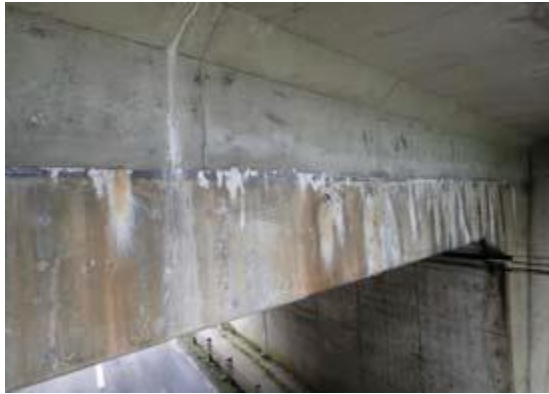
写真 2-9 大型カルバート頂版 ひびわれ、遊離石灰

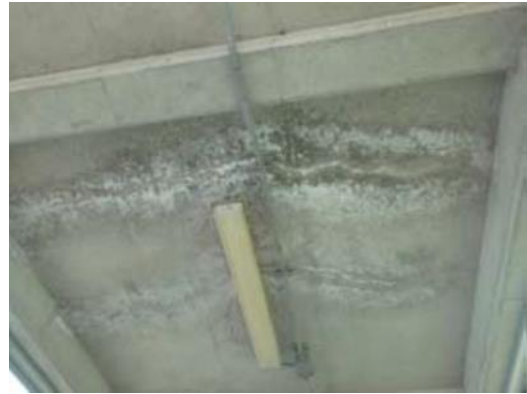
写真 2-10 上屋頂版 ひびわれ、遊離石灰
