15 大旦川 (おおだんがわ) / 村山市

進捗状況 **8** (工事) 進捗率 63% 事業全体 うち、流域治水プロジェクト整備 **8** (工事) 進捗率 27%

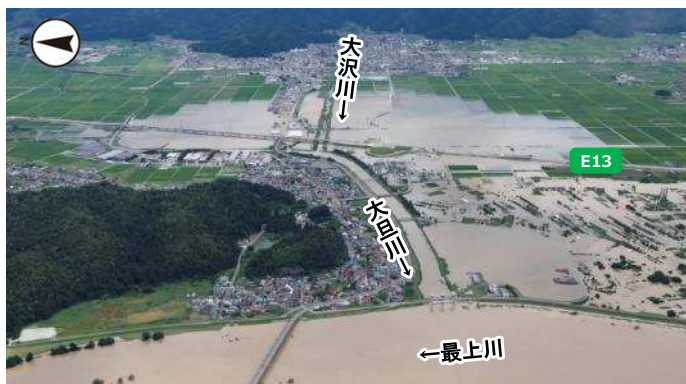
浸水状況 (令和2年7月豪雨)

- 事業着手：昭和61年度
- 概要：大旦川 4,400m、大沢川 1,740m、蟬田川 800m
大沢川放水路 1,450m、湯沢川放水路 800m、調節池 23ha
- 整備内容：河川改修と併せて最上川の合流部に調節池を整備
- 平成9年、10年、14年、令和2年と度々浸水被害が発生
(令和2年7月豪雨 浸水面積406ha、床上浸水29戸、床下浸水14戸)

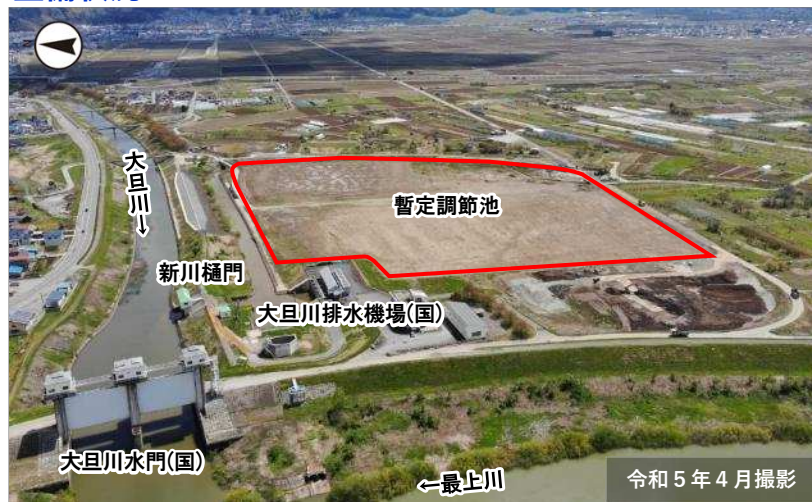
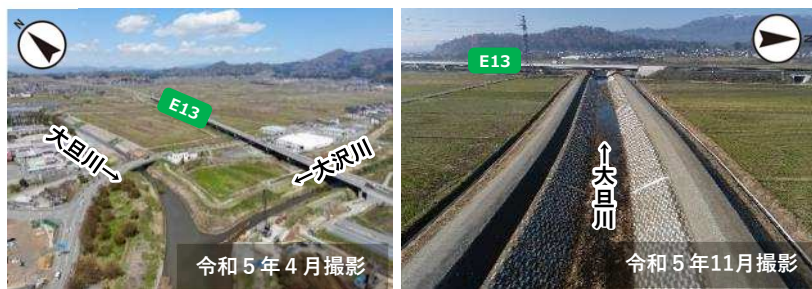
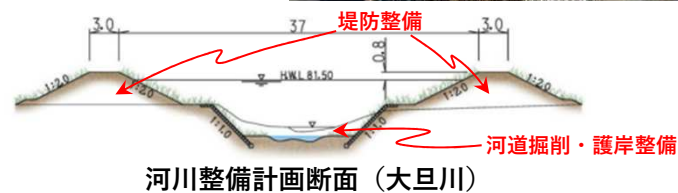
整備状況

- 計画堤防高82.3mに対し暫定堤防高80.0mで整備完了
- 令和5年6月から暫定調節池(7.7ha)供用開始

- 樋門工事、橋梁架替工事(市道)、築堤護岸工事
