# 山形県における 通学路安全確保対策

- 1) 対策の実施と具体例
- 2) 対策効果の検証事例

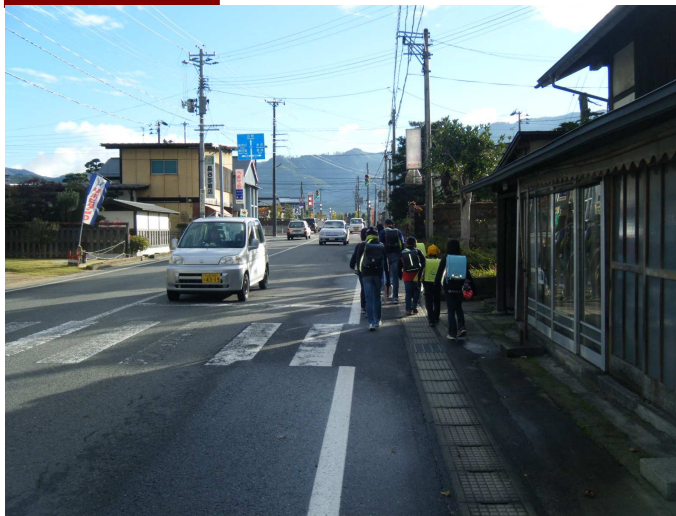
対策前

- ・ 交通量の多い幹線道路であるが、歩道が無い  
ため危険な状況

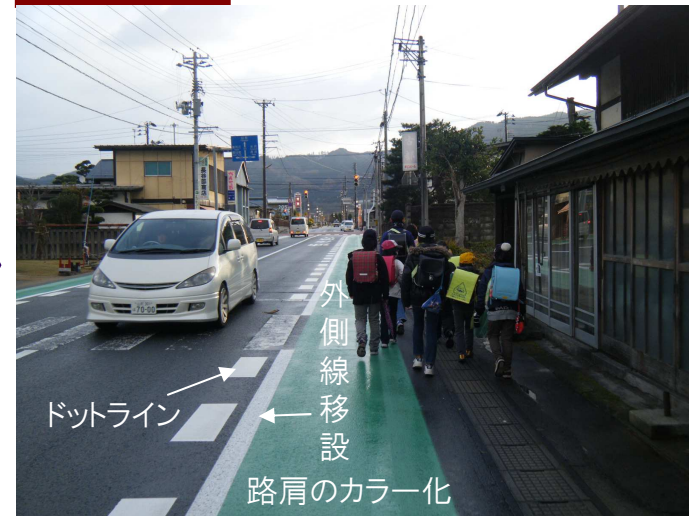
対策後

- ・ 外側線を移設し、車道幅員を縮小することで車両速度を抑制
- ・ 路側帯を拡幅、カラー化することで、車と歩行者の空間を視覚的に分離

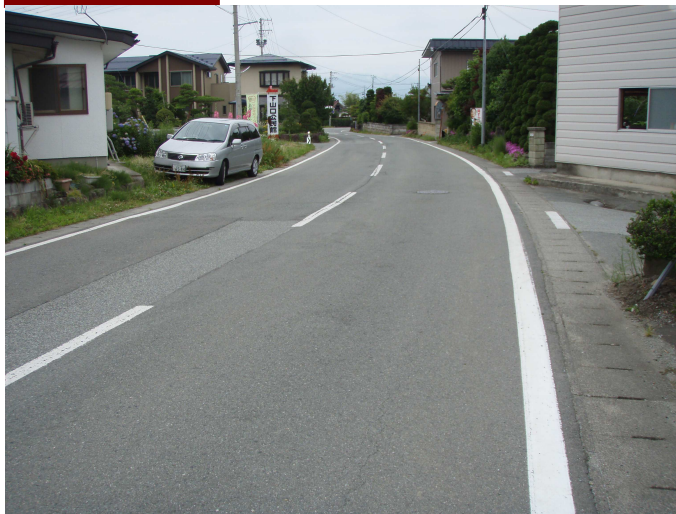
対策前

- ・ 集落内の狭隘道路で、歩道が無いため危険
- ・ カーブ区間は特に車両と歩行者が接近し危険

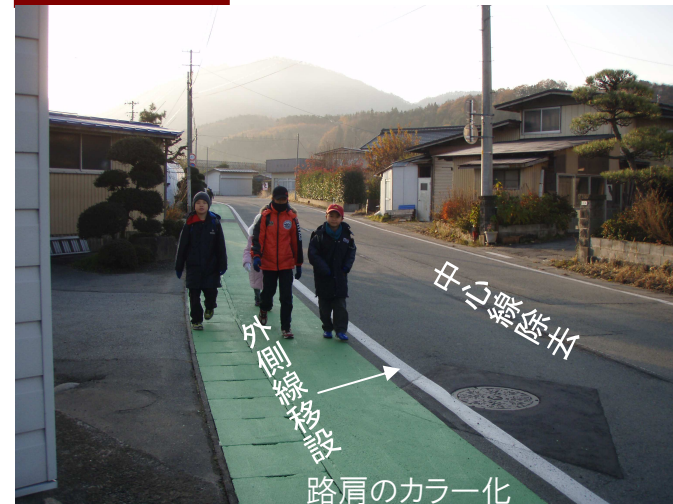
対策後

- ・ 中心線を除去し、1車線化することで、車両速度を抑制
- ・ 路側帯を拡幅、カラー化することで、車と歩行者の空間を視覚的に分離

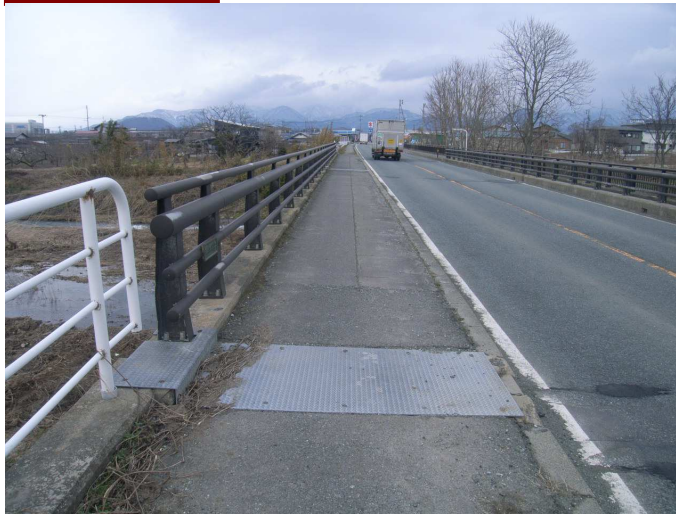
対策前

- ・ 日交通量1万台を超える幹線道路であり、大型車の交通量が多い
- ・ 歩道はあるものの、路肩が狭いため、車と歩行者が接近し危険な状態

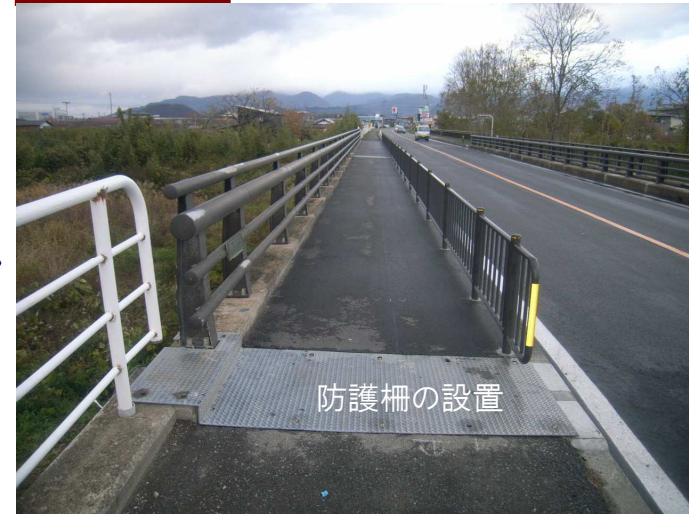
対策後

- ・ 歩車道境界ブロック上に防護柵を設置し、車と歩行者の分離性を強化

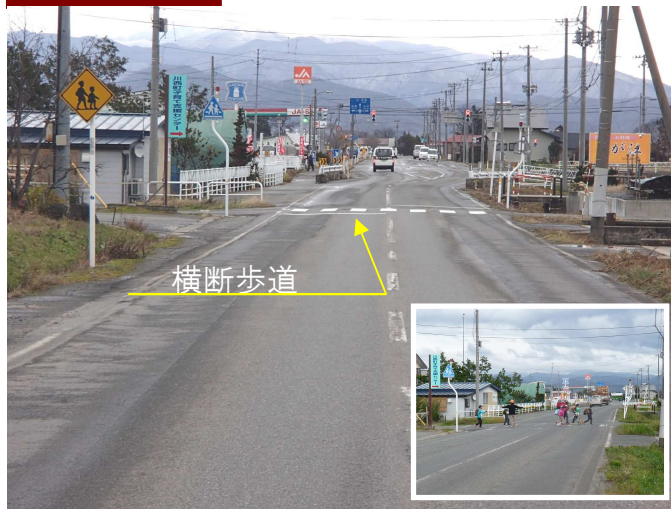
対策前

- ・ 交通量の多い直線道路
- ・ 奥の信号交差点にドライバーの視点が向かうため、手前の横断歩道が見落とされがち

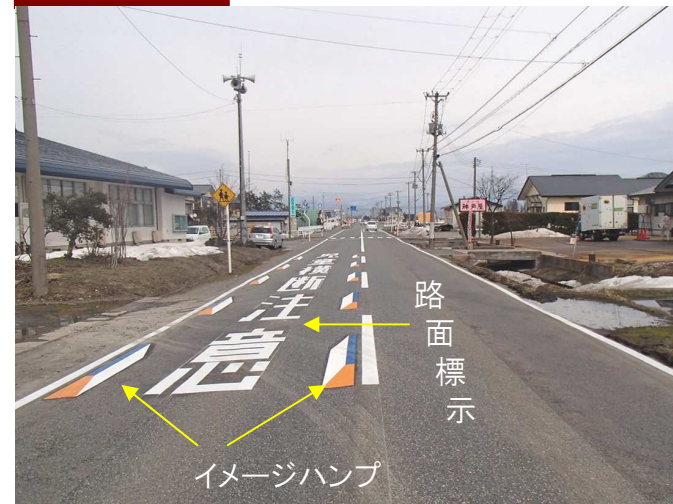
対策後

- ・ 横断歩道手前に、イメージハンプ、路面表示を設置することで、運転者に視覚的注意喚起を促し、減速効果を期待

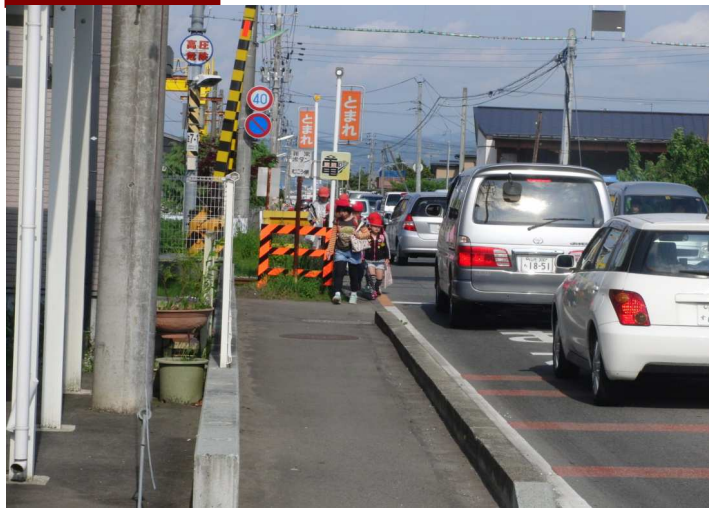
対策前

- ・ 踏切内に歩行スペースがないため、車道にはみ出して踏切を横断
- ・ 歩行者と車が接近し危険な状況

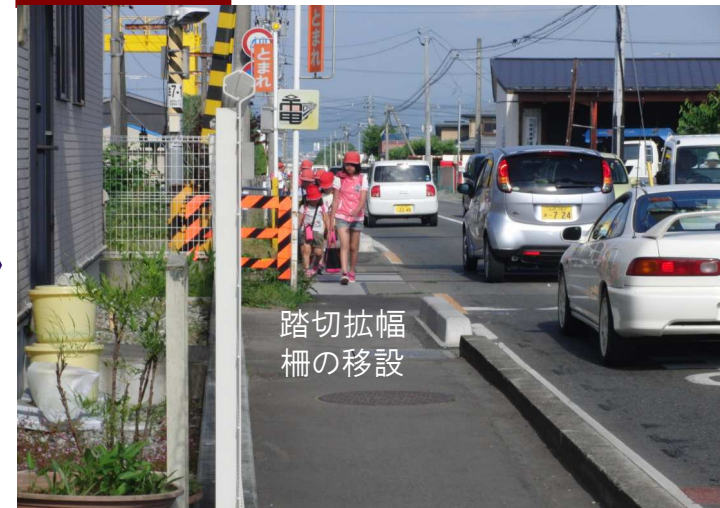
対策後

踏切拡幅  
柵の移設

- ・ 踏切遮断機の移設を伴わない可能な範囲で、踏切注意柵等を移設
- ・ 踏切内に歩行空間を確保

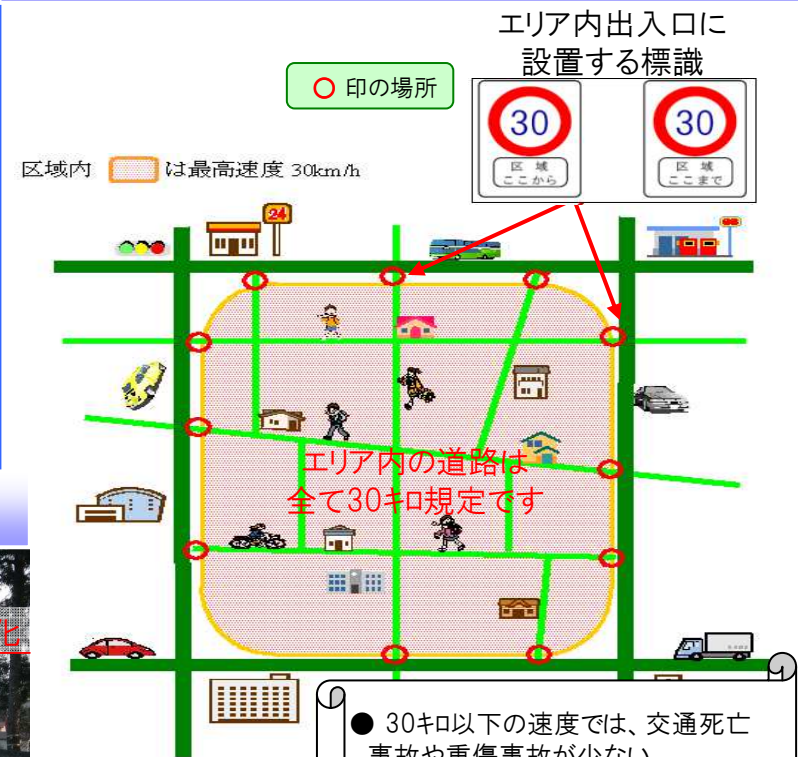
### ゾーン30の実施(エリアにおける30キロ規制)

- 30キロ以下の速度では、交通死亡事故や重傷事故が少ない。
- 50キロで走行時の停止距離は約23mですが、30キロで走行時の停止距離は約11mと半分以下となるので、危険を認知してから回避しやすい。

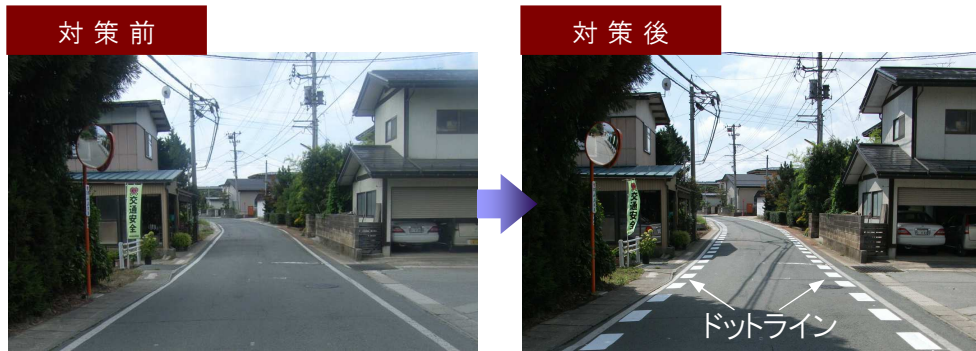
### ドットライン設置

効果測定方法	対策前後の車両速度変化を計測 (北進車線)	
測定日	対策前	H24,08,30(木) 7:00~8:00 天候 曇り 路面 乾燥
	対策後	H24,09,14(金) 7:00~8:00 天候 晴れ 路面 乾燥

**車両の平均速度** 40.8km/h→38.2km/h (▲ 2.6 km/h)  
(▲ 6.4%減少)

**車両の運動エネルギー** 速度の高いところで大きく減少(▲11.8%減少)

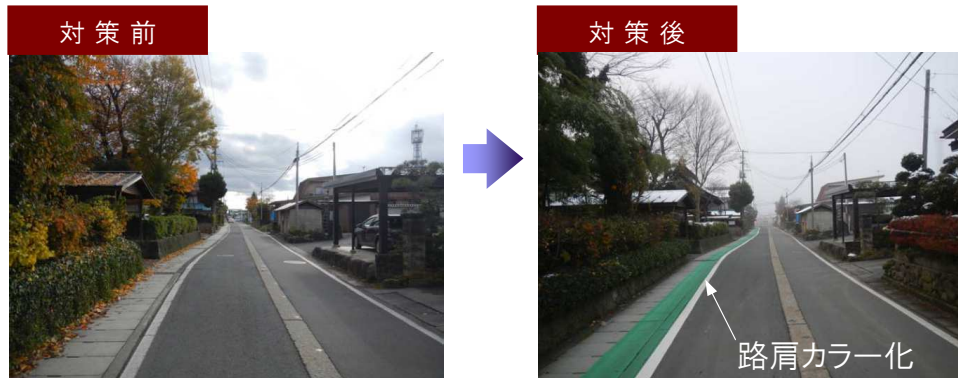
### 路肩のカラー化 (グリーンベルト)

対策前  
 離隔距離  
 0.3m以下の割合 9.2%  
 0.6m以下の割合 24.9%

対策後  
 離隔距離  
 0.3m以下の割合 2.1%  
 0.6m以下の割合 8.8%

効果測定方法	対策前後の車両と歩行者の通行位置の変化を計測 (南進車線)	
測定日	対策前	H24,11,21(水) 7:00~8:00 天候 小雨 路面 濡れ
	対策後	H24,12,03(月) 7:00~8:00 天候 晴れ 路面 乾燥
