# 令和4年8月3日からの大雨による 被災状況について

国土交通省北陸地方整備局  
羽越河川国道事務所

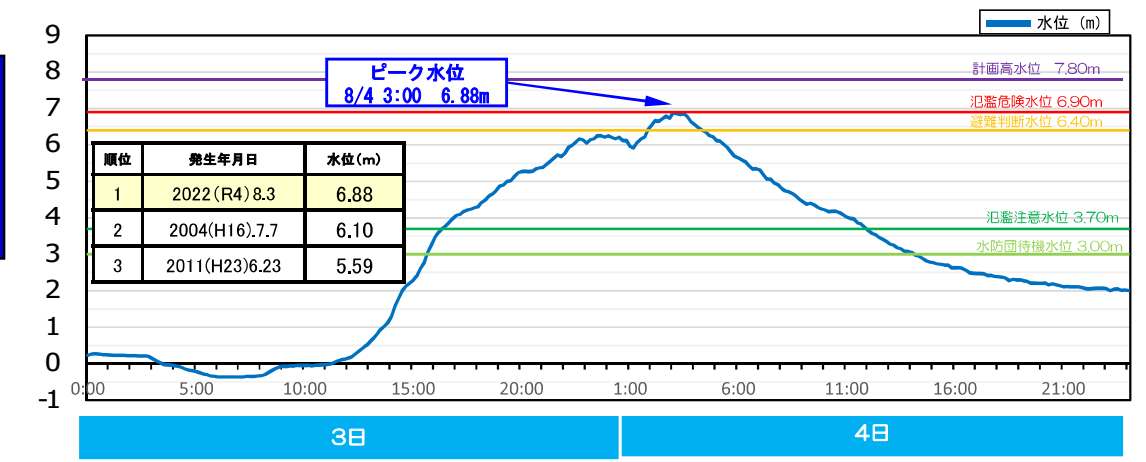
葛籠山 (新潟県)  
かみせき

○荒川では8月3日夜～4日朝にかけて水位が上昇。葛籠山水位観測所では、4日深夜の豪雨により2回の水位上昇を記録。

○上関水位観測所で氾濫注意水位超過、葛籠山水位観測所で避難判断水位を超過した。

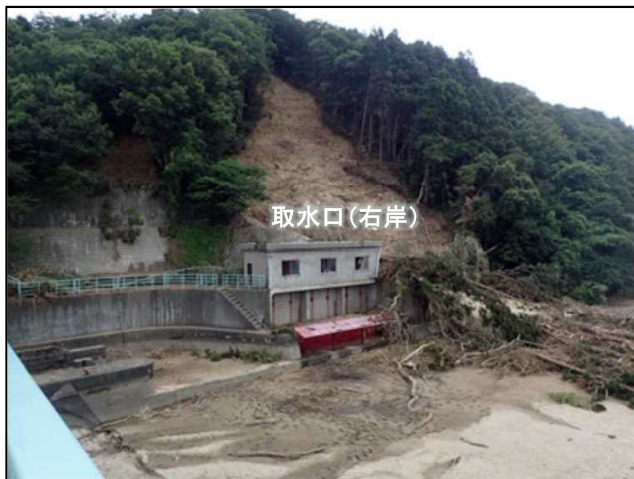
【荒川頭首工取水口(右岸)】

- 荒川では、土石流の発生により河道内に流木が堆積。
- 流木が流出した場合、下流の河道等に影響する恐れがあることから河川維持管理行為（流下障害物の緊急除去）として、流木を撤去。荒川頭首工の早期取水再開にも貢献。
