「水防災意識社会再構築ビジョン」に基づく取組の  
県管理河川への拡大について

平成29年6月2日

# 北海道・東北地方の豪雨による被害状況

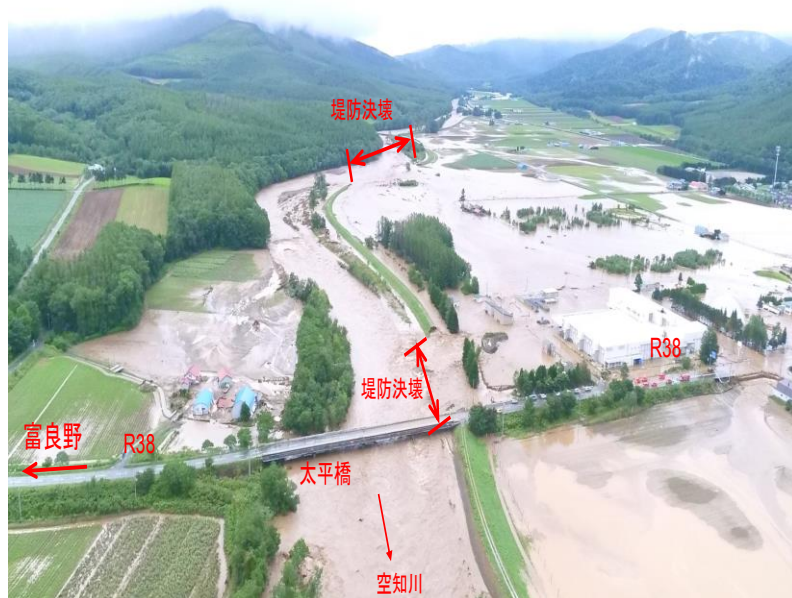
堤防の決壊による氾濫状況(石狩川水系空知川)

- 石狩川水系空知川では、台風第10号の影響により堤防決壊により南富良野町の市街地が約130ha浸水し、183戸の床上・床下浸水が発生。
- 十勝川水系においても台風第10号による影響により支川札内川と戸蔦別川(道管理河川)の合流地点の2箇所堤防が決壊し、約50haが浸水する被害が発生。
- 常呂川では、連続する台風の影響により台風第11号による雨の影響で本川の4箇所で越水、支川柴山沢川では堤防が決壊し、約215haが浸水。

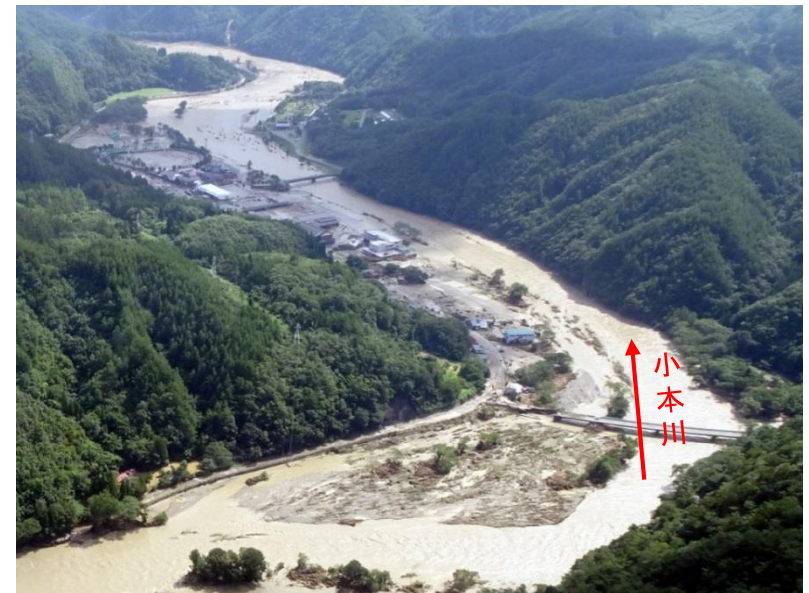
岩泉町乙茂地区の被災状況(岩手県小本川)

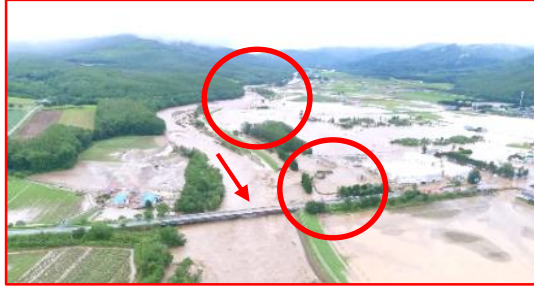
**石狩川水系空知川**  
(南富良野町)(台風第10号)  
堤防決壊 2箇所  
浸水面積 約130ha 浸水家屋183戸

空知川の堤防決壊状況 (南富良野町)

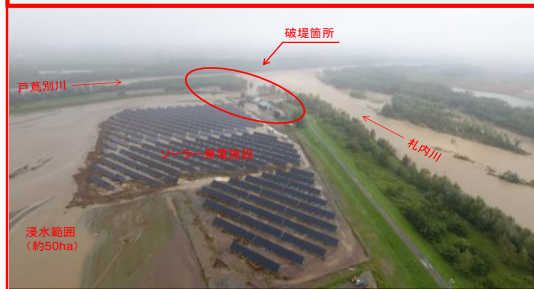
**十勝川水系札内川(帯広市)**  
(台風第10号)  
堤防決壊 2箇所  
浸水面積 約50ha 浸水家屋2戸他

札内川の堤防決壊状況(帯広市)

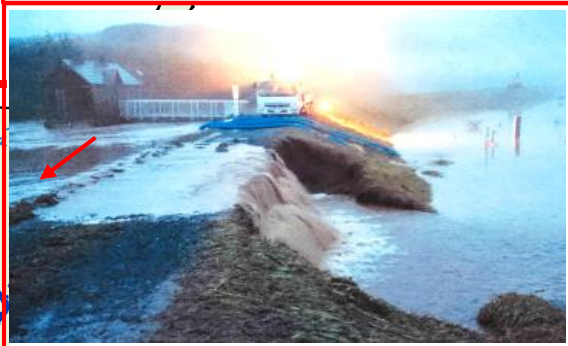
**常呂川水系常呂川(北見市)**  
(台風第9、11号)  
堤防決壊 1箇所 越水4箇所  
浸水面積 約215ha

常呂川の堤防崩れ(北見市)

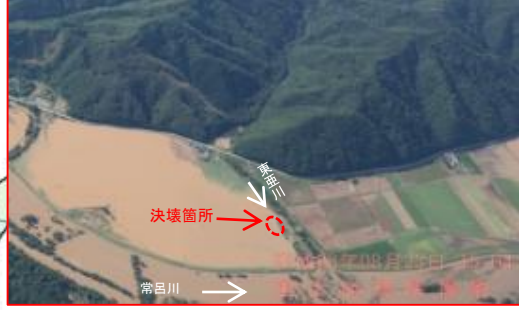
常呂川水系東亜川の被害状況(北見市)

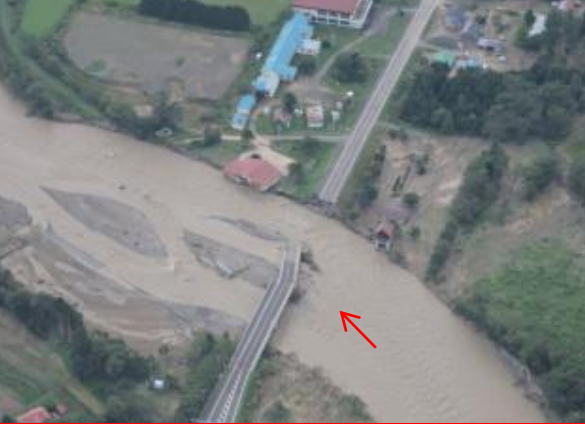
沙流川水系沙流川の被害状況 (日高町)

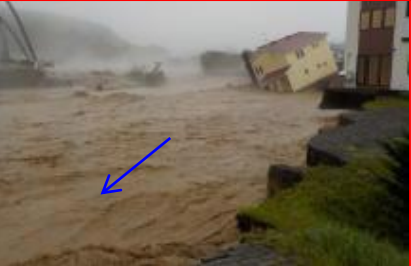
十勝川水系ペケレベツ川の被害状況(清水町)

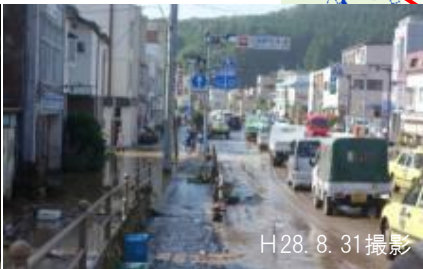
H28. 8. 31撮影

久慈市内 被害状況

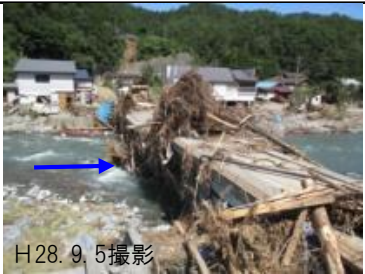
H28. 9. 5撮影

あつか  
安家川(岩泉町)  
・溢水により浸水約17ha、床上浸水101戸、  
床下浸水10戸

安家川 被害状況

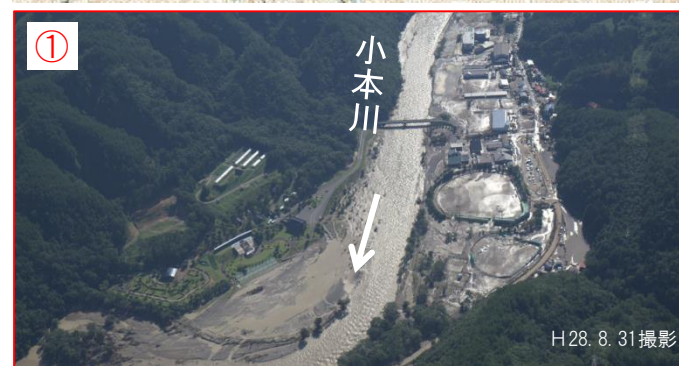
- 8月30日から31日の台風第10号の影響により、岩泉雨量観測所において1時間降水量が既往最大の66ミリを観測する集中豪雨に見舞われた。
- 多量の土砂や流木を含む洪水により河川沿いの狭隘な低平地の大部分が浸水したことや記録的な集中豪雨による急激な水位上昇に伴い、小本川沿川の要配慮者利用施設などで逃げ遅れによる被害が発生。
- 床上浸水723戸、床下浸水121戸、浸水面積339haの被害が発生。

乙茂地区の被災状況

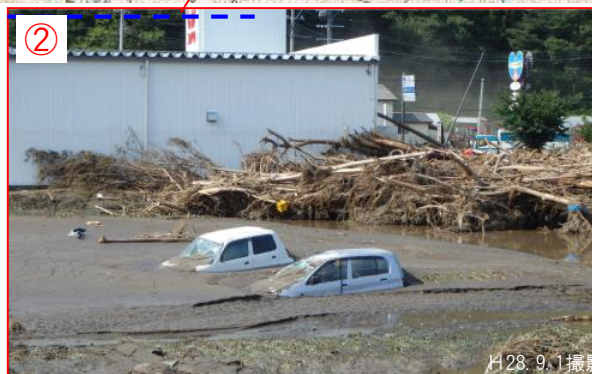
流入した土砂による車の埋没状況

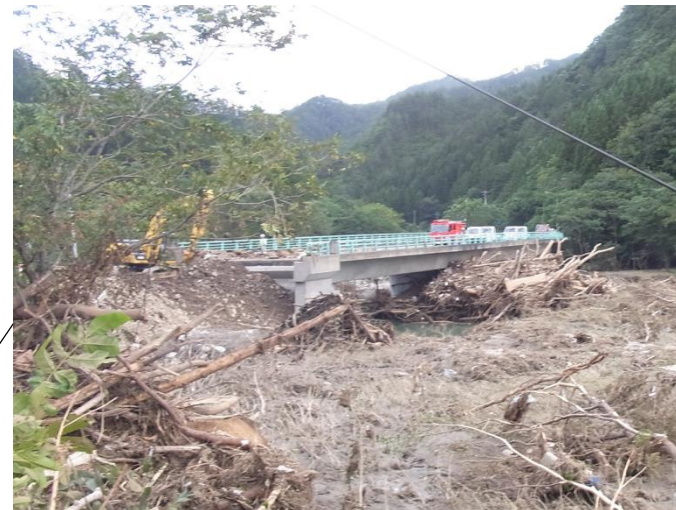
橋梁被害状況(乙茂地区)

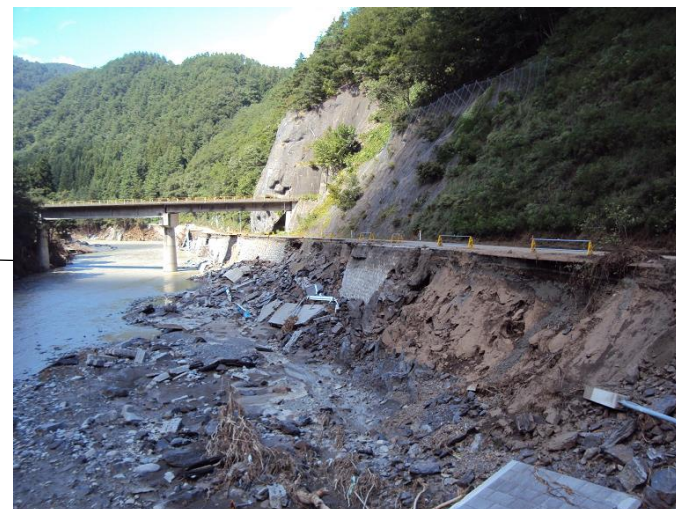
国道455号の道路被害状況(二升石地区)
