## 大撫山 災害状況

## 大撫山 災害関連緊急地すべり対策事業

# 工藤沢 災害状況

# 工藤沢 災害関連緊急地すべり対策事業

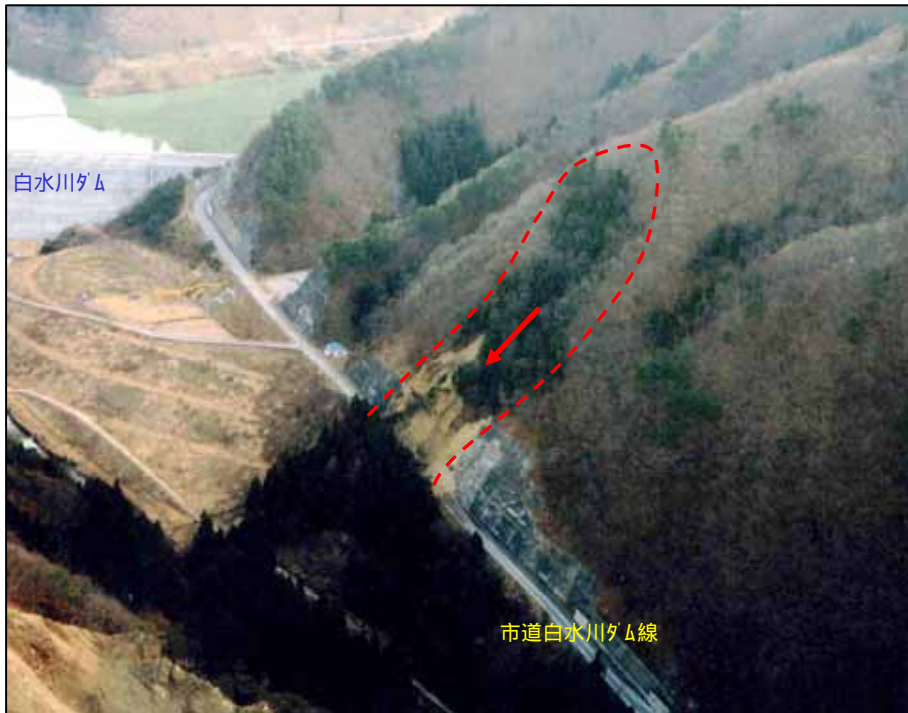
場 所 山形県東根市大字泉郷元後沢  
発生年月日 平成15年4月15日  
発生原因 融雪  
流出状況等 地すべりブロック W=70m, L=100m  
被害状況 市道白水川ダム線

事業費 432,000千円  
事業期間 平成15年度  
保全対象 人家, 公民館, 市道白水川ダム線  
対策工法 排土工V=28,000m<sup>3</sup>, 横ボ-リングL=520m, アンカー工L=2,600m  
水路工L=941m, ロックボルト工N=1,105本, 法枠工A=4,419m<sup>2</sup>

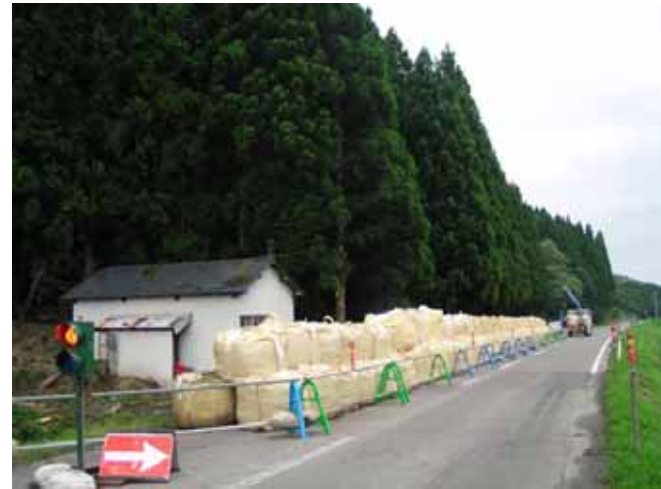
県道大中島・工藤沢線応急工事状況

事業費 75,000千円  
事業期間 平成16年度  
保全対象 田48.0ha 林地1.3ha 県道大中島・工藤沢線  
対策工法 横ホ-リングL=520m, アンカ-工L=2,600m, 水路工L=290m  
ロックボルト工N=270本, ジオファイバー-A=539m<sup>2</sup>

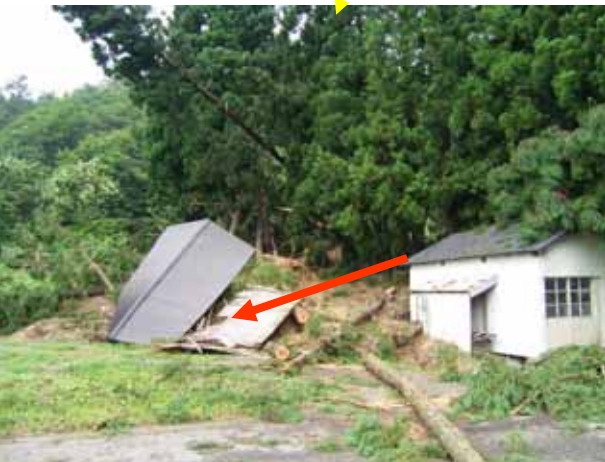
作業小屋被災状況

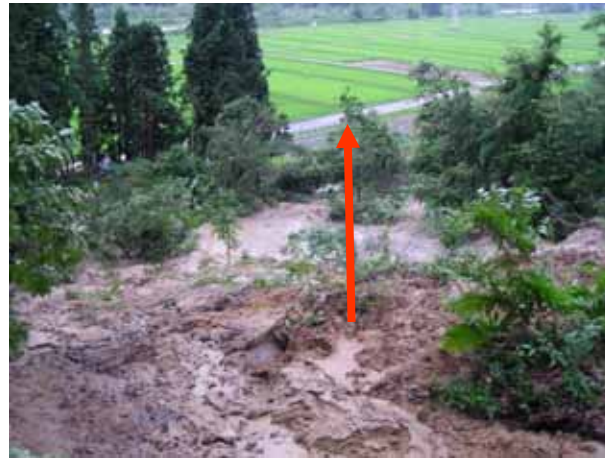
被災斜面上部より下部を望む

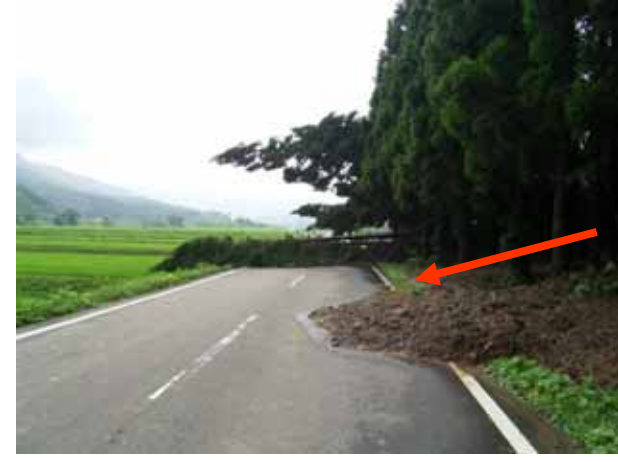
場所 山形県東田川郡立川町大字科沢  
発生年月日 平成16年7月17日  
発生原因 梅雨前線豪雨  
流出状況等 地すべりブロック W=90m, L=160m  
被害状況 県道大中島・工藤沢線

県道大中島・工藤沢線被災状況
