大旦川
(村山市河島～名取)

全体事業概要

全体計画延長 L=9,190m

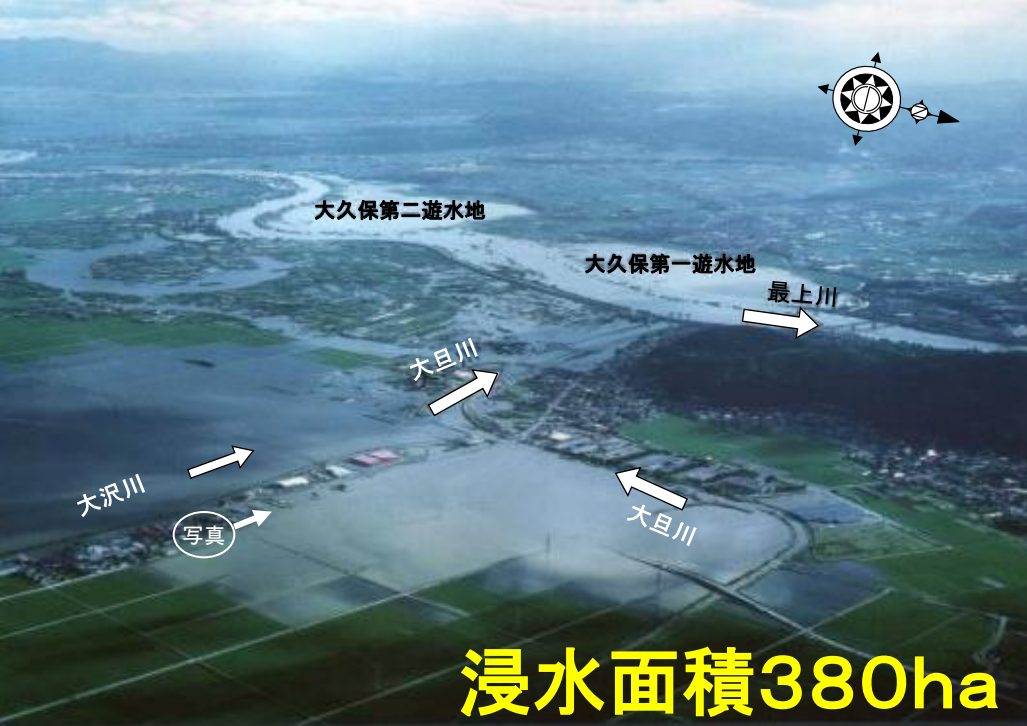
被害状況(平成9年6月29日)

- 平成9年6月 A=380ha (床下浸水34戸)
- 平成10年8月 A=350ha (床下浸水35戸)
- 平成11年9月 A=100ha
- 平成14年7月 A=320ha (床下浸水10戸)
- 平成16年7月 A=40ha
- 平成18年10月 A=200ha ●同年12月 A=100ha
- 平成23年9月 A=160ha ●平成25年7月 A=180ha
- 平成27年9月 A=23ha ●平成28年8月 A=21ha

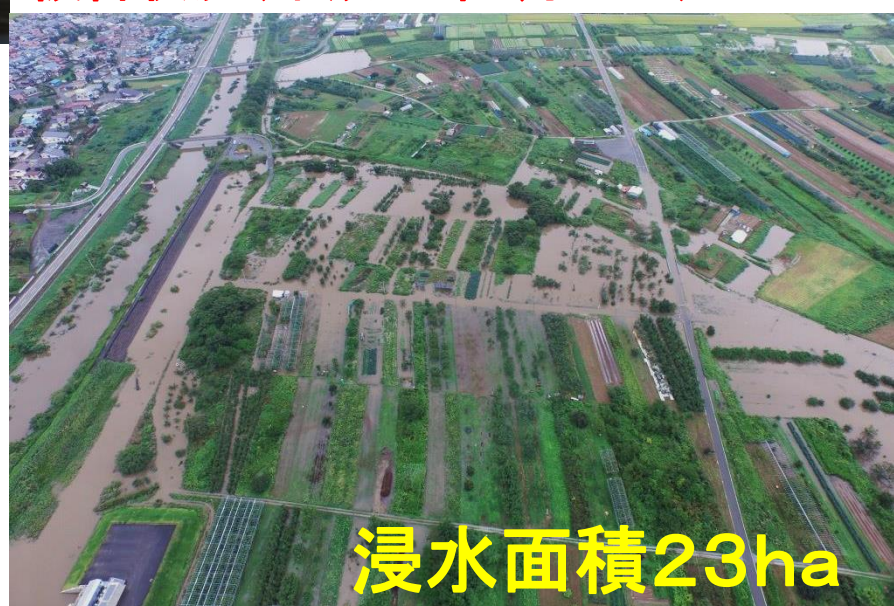
被害状況(平成27年9月11日)
