山形県道路トンネル定期点検要領

令和元年6月

山形県 県土整備部 道路保全課

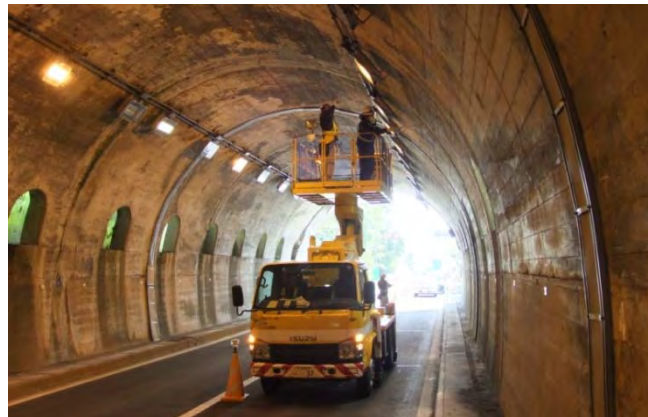
写真-解 6.1 近接目視作業状況

日常的な施設の状態把握では発見しづらい変状等がある覆工アーチの上部や、坑門の上部等に対して、トンネル点検車等を用いて肉眼により部材の変状等の状態を把握し評価が行える距離まで接近し、ひび割れ、うき・はく離、漏水の状況、トンネル内附属物等の取付状態を観察する。ひび割れについては、必要に応じてその位置、長さ、幅、段差等を目盛り付きルーペまたはクラックスケールを用いて計測する。また、ひび割れの形態を開口、圧ざ、段差等に分類して整理し、点検表に記載する。

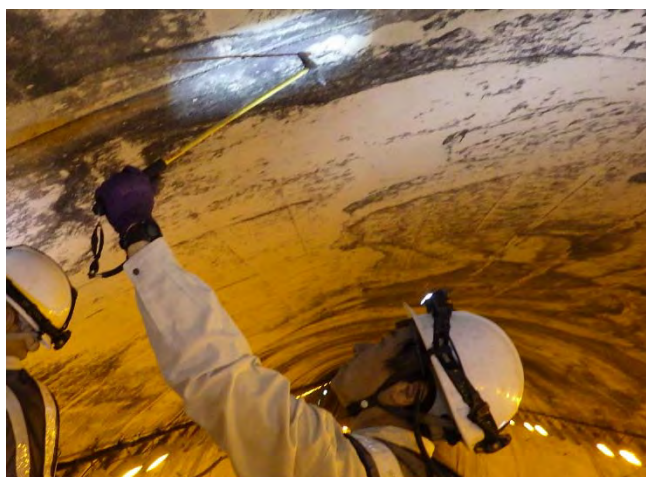
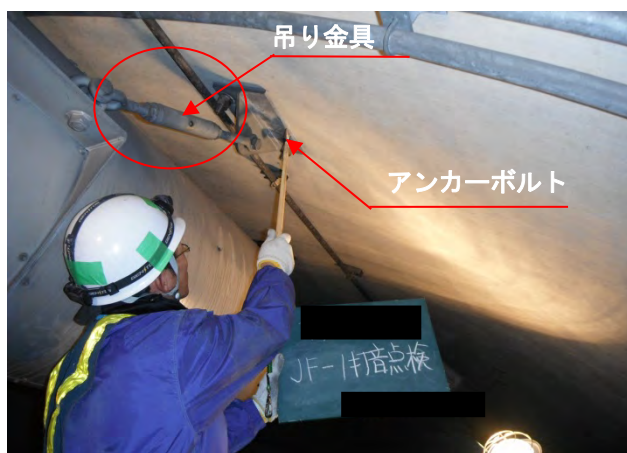
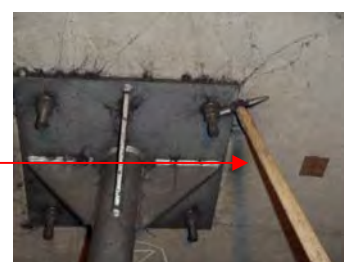
打音検査の例

打音検査にあたっては、頭部重量 100～300g 程度の点検用ハンマーを用いて、①に示すとおり実施する。

(a) トンネル本体工

(b) 附属物

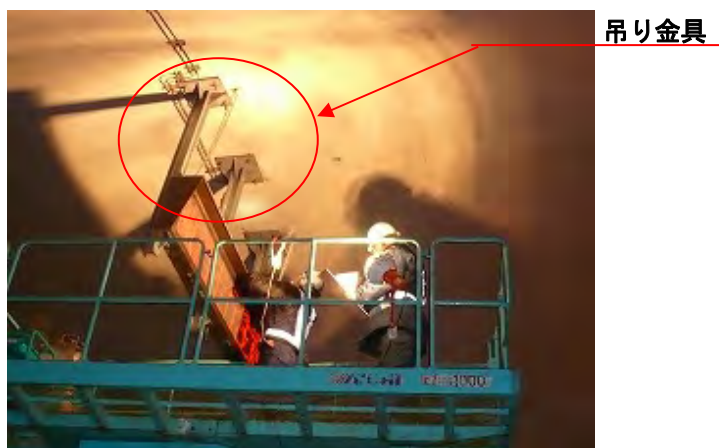
写真-解 6.3 触診作業状況

補修材（繊維シートや鋼板接着工等）やトンネル内附属物等の取付状態等については、トンネル点検車等により点検対象物に接近し、直接手で触れて固定状況や損傷の有無を確認する。

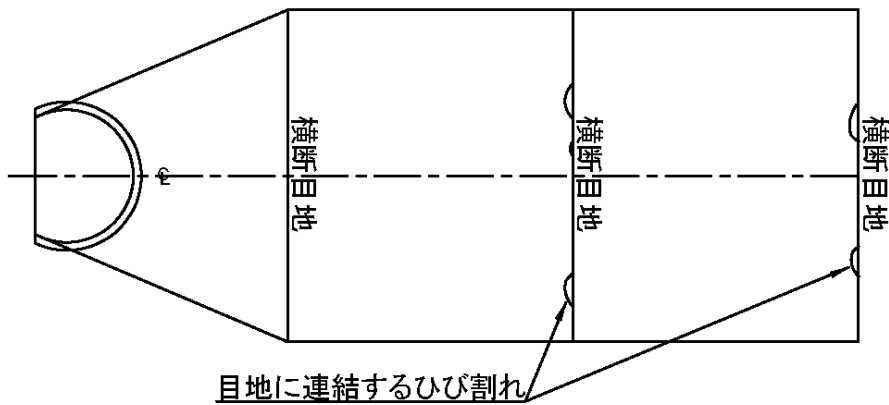
付図-1.2 覆工の目地及び打継ぎ目とその付近に発生する変状の例

- ・覆工の目地及び打継ぎ目は、コンクリート面が分離された部分であり、周辺にひび割れが発生した場合、目地及び打継ぎ目とつながりコンクリートがブロック化しやすい。
- ・覆工の型枠解体時の衝撃等により、目地及び打継ぎ目付近にひび割れが発生することがある。
- ・覆工の横断目地付近に温度伸縮等により応力が集中し、ひび割れ、うき・はく離が発生することがある。
- ・施工の不具合等で段差等が生じた箇所を化粧モルタルで補修することがあり、化粧モルタルや事後の補修モルタルがはく落することがある。
- ・覆工が逆巻き工法で施工された矢板工法のトンネル[※]は、水平打継ぎ目に化粧モルタルを施工することがあり、化粧モルタルや事後の補修モルタルがはく落することがある。
※矢板工法は横断目地だけではなく、水平打継ぎ目に留意する。

(a) 矢板工法（覆工打込み方法：逆巻き）の例

(b) 山岳トンネル工法（覆工打込み方法：全断面）の例

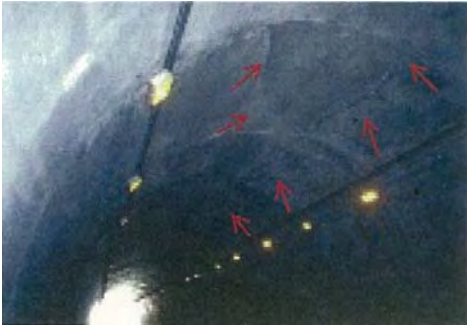
ひび割れが密集している、またはせん断ひび割れ等があり、構造物の機能が低下しているため、早期に対策を講じる必要がある状態
IV

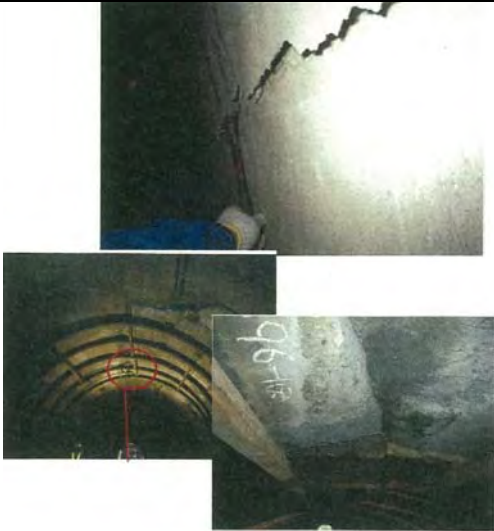
ひび割れが大きく密集している、またはせん断ひび割れ等があり、構造物の機能が著しく低下している、または圧ざがあり、緊急に対策を講じる必要がある状態
備考		
ひび割れについては将来的な進行を考慮の上、判定することが考えられる。

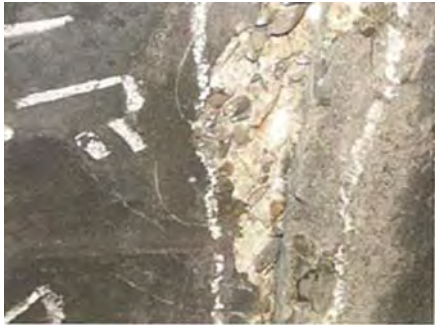
ひび割れ等により覆工コンクリート等のうき・はく離等がみられ、落下する可能性があるため、早期に措置を講じる必要がある状態
IV

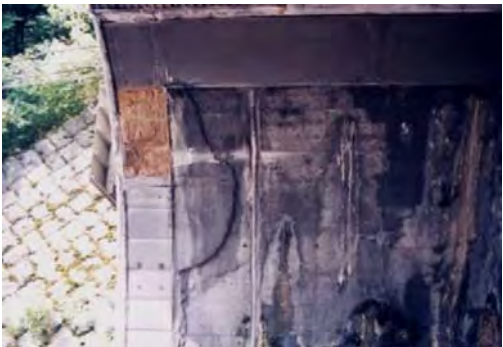
ひび割れ等により覆工コンクリート等のうき・はく離等が顕著にみられ、早期に落下する可能性があるため、緊急に対策を講じる必要がある状態
備考	覆工コンクリートのうき・はく落については、落下のおそれがある場合、アーチ部に比べ、側壁部では落下による利用者被害のおそれが低いこと等も勘案して判定する。

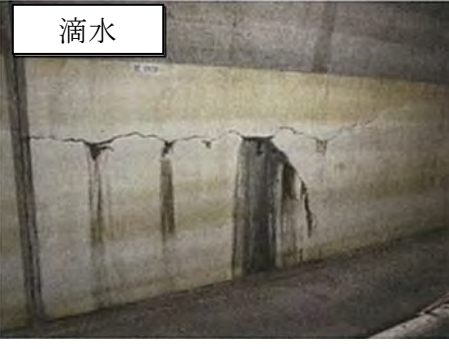
コンクリートのひび割れ等から漏水の滴水または浸出があり、将来的に利用者の安全性を損なう可能性があるため、監視、または予防保全の観点から計画的に対策を必要とする状態

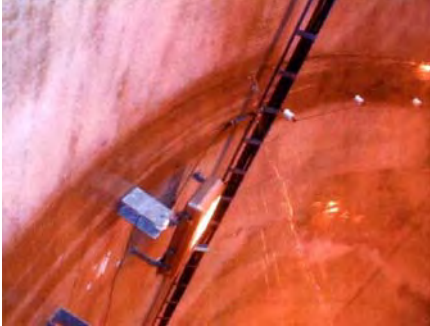
コンクリートのひび割れ等から漏水の流下があり、利用者の安全性を損なう可能性があるため、早期に措置を講じる必要がある状態
IV	—	コンクリートのひび割れ等から漏水の噴出があり、利用者の安全性を損なうため、緊急に対策を講じる必要がある状態
備考		
漏水範囲の拡大や漏水量の増加は、背面の地山の緩みや降水量の増加と関連がある。特に前者の場合は地山の緩みの増加によって透水のしやすさが促進したり、地山が浸食されたりするケースがあるので、突発性の崩壊の防止をはかる観点から検討及び判定する。

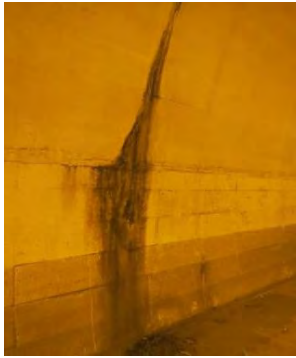
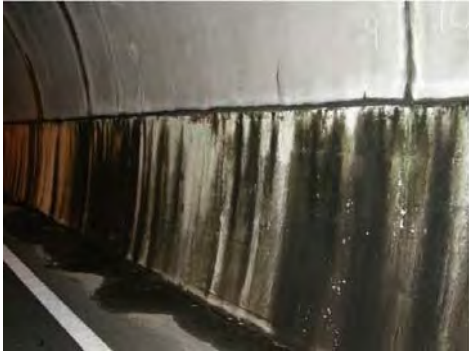
排水不良により、舗装面に滞水を生じるおそれがあるため、監視、または予防保全の観点から計画的に対策を必要とする状態

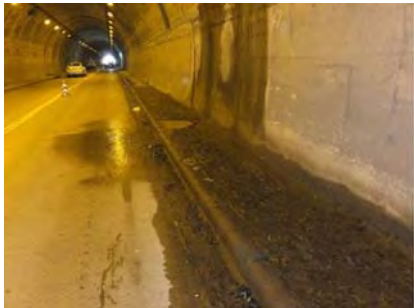
排水不良により、舗装面に滞水があり、利用者の安全性を損なう可能性があるため、早期に措置を講じる必要がある状態
IV

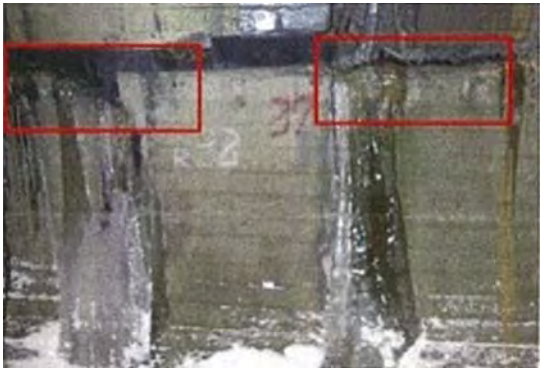
漏水に伴う土砂流出により舗装が陥没したり沈下する可能性があり、寒冷地において漏水等によりつららや側氷等が生じ、利用者の安全性を損なうため、緊急に対策を講じる必要がある状態
備考		
路面の滞水は単に車両走行の障害を招くのみでなく、路床路盤の支持力を低下させ、舗装そのものの破壊を招いたり、寒冷地では冬期に氷盤を発生させやすいことを踏まえ判定する。

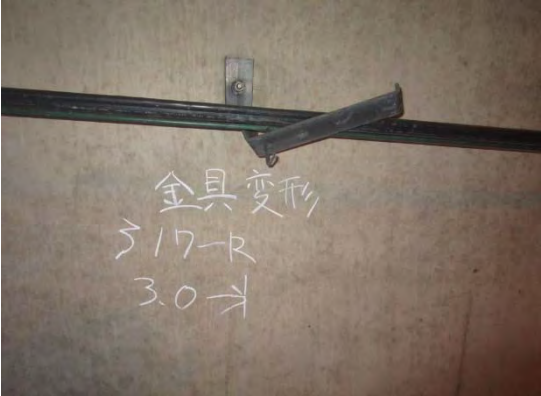
<p>【取付部材】 取付部材の変形、はずれ 落下の危険性がある</p>
×

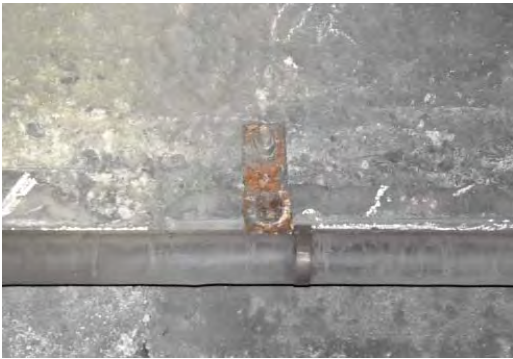
<p>【ボルト・ナット】 ボルト・ナットの腐食 落下の危険性がある</p>
×	 	<p>【照明本体取付部】 照明取付部材の腐食 落下の危険性がある</p>

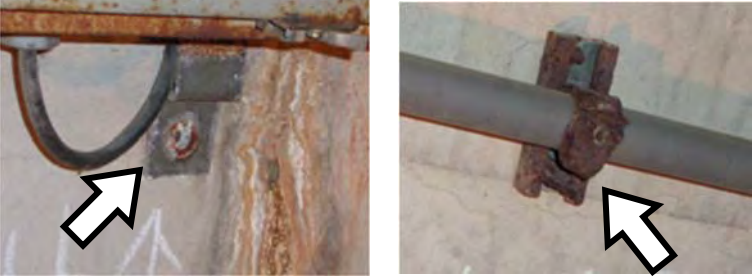
<p>【取付部材】 配管の取付部材の腐食、亀裂、欠損 落下の危険性がある</p>
×

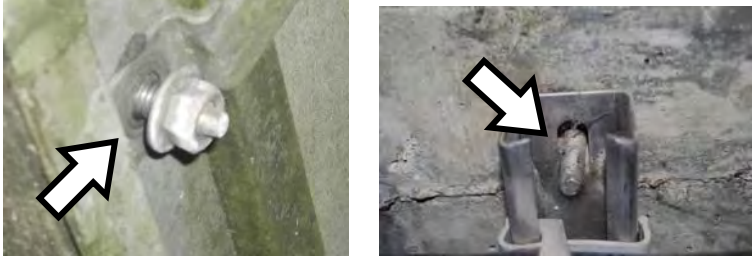
<p>【ボルト・ナット】 ボルト・ナットの緩み、脱落 落下の危険性がある</p>
×

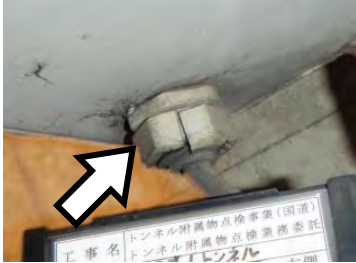
<p>【ボルト・ナット】 ボルト・ナットの亀裂 落下の危険性がある</p>
×

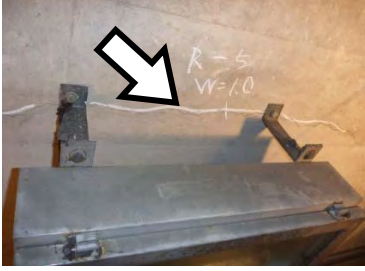
<p>【照明本体取付部】 照明本体取付部の覆工コンクリートのひび割れ 落下の危険性がある</p>
×
